## BBK Karpin Fauna

Barrio de Biañez, 37, 48891 Karrantza

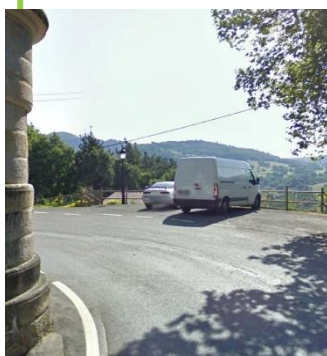
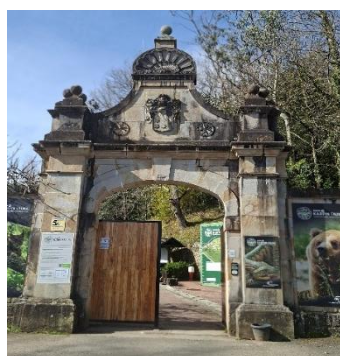
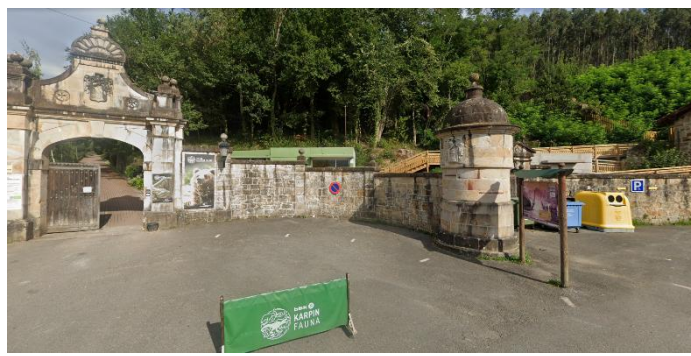
- Hay aparcamiento público frente a la entrada principal (espacio para 8 vehículos), pero obliga a cruzar carretera sin paso de cebra y con visibilidad limitada por curva.
- Las plazas PMR están señalizadas junto a la entrada, en el muro, tras los contenedores, que pueden dificultar la maniobra.

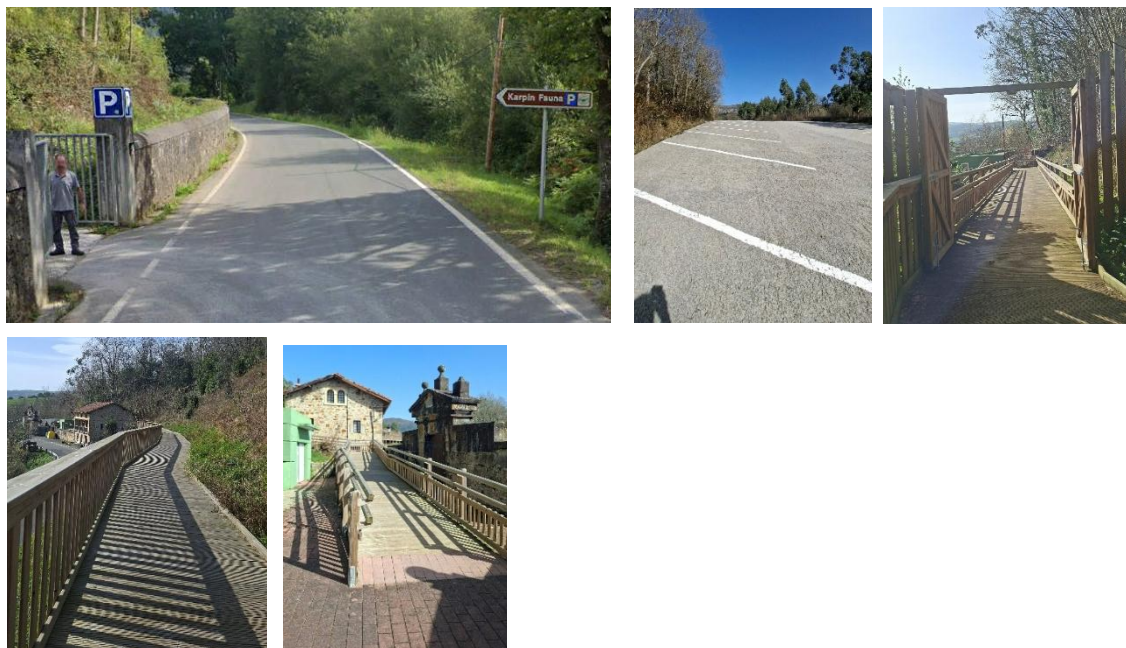
- Parking privado gratuito a 100 metros, señalizado; entrada en curva (precaución al girar).
- Conexión parking-entrada por pasarela de madera (a 100 m) con curvas y pendiente máxima del 12%, ancho de paso amplio.
- Entre semana, el acceso al parking privado puede estar cerrado: hay que llamar al teléfono del cartel para que abran.

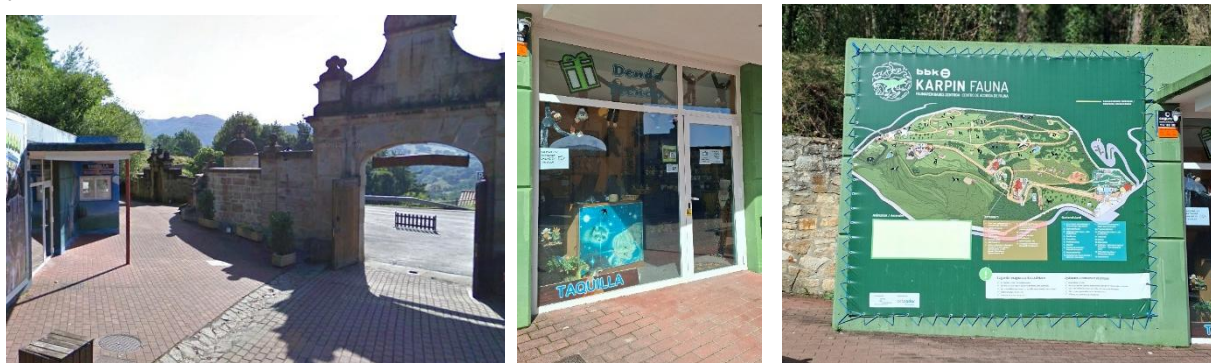
- Zona de atención y taquillas, cerca de la entrada principal.
- Espacio pequeño; fines de semana suele estar abierto; entre semana se gestiona bajo llamada.
- Posible préstamo de silla de ruedas y carrito: recomendable preguntar para confirmar disponibilidad el día de la visita.
- Apoyo puntual: preguntar por posibilidad de ayuda del personal para acercamientos o tramos concretos (según necesidades y disponibilidad).
- Información: mapa grande en entrada + QR a audioguía y mapa (con transcripción); QR poco visible.

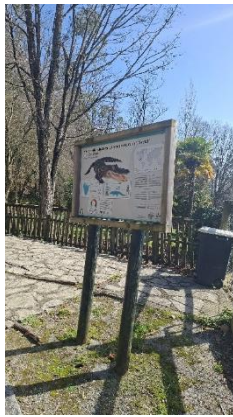
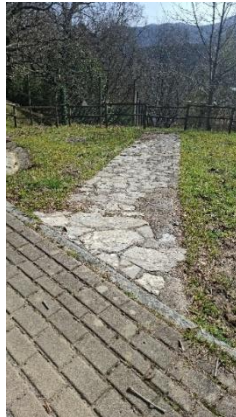
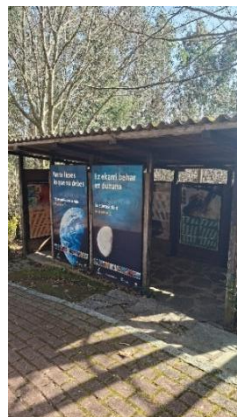
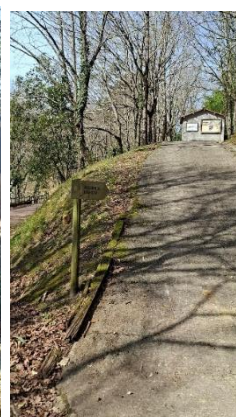
- Recorrido total aproximado 2.500 m
- Pendientes habituales en el parque: 12-17%, con puntos puntuales de hasta 30%.
- En silla de ruedas: hay zonas practicables con ayuda (según tramo y fuerza/acompañamiento) y otras que no son recomendables.

- Zonas especialmente exigentes: área de pequeños primates (pendiente muy alta y paso 100 cm) y partes de dinosaurios/Gastorniland.
- Zona de aves rapaces: cerrada por obras; se indica que la nueva zona no será accesible para movilidad reducida.

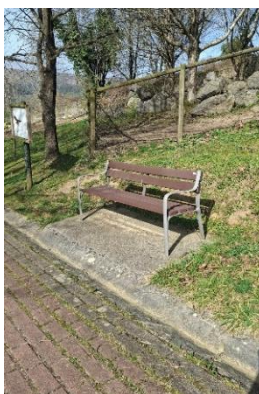
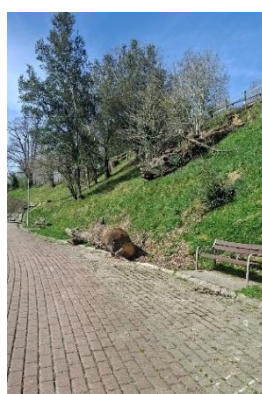
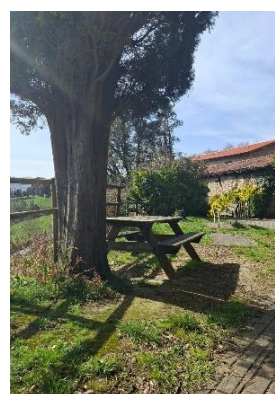
- Hay bancos/zonas de descanso repartidas, aunque hay tramos donde se echan en falta y se acaba usando escalones o bordes para parar.
- No hay refugios específicos de sol/lluvia señalizados; pueden servir algunos puntos cubiertos y las paradas en salas interiores.

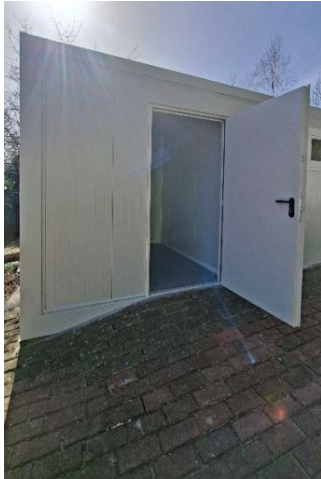
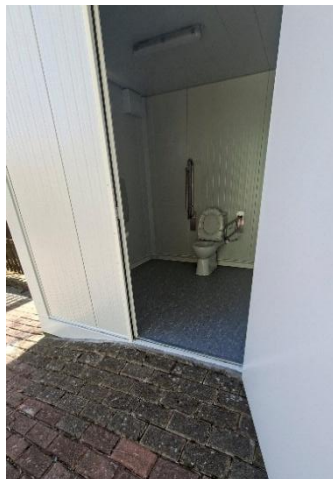
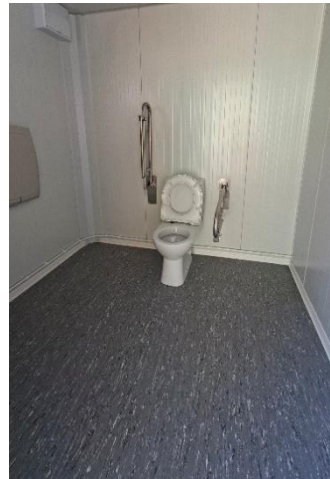
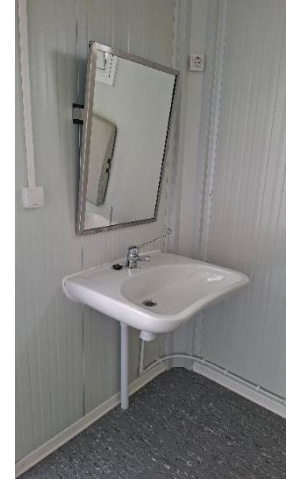
- Hay 3 zonas de aseos; 2 se indican como “accesibles”, pero en la práctica conviene planificar con el aseo accesible de entrada.
- Aseo adaptado (entrada):
  - Acceso con pendiente practícale o con ayuda
  - Puerta 90 cm
  - Espacio de giro  $\geq 150$  cm
  - Transferencia de 80 cm en ambos lados
  - Inodoro a 40 cm
  - Barras de apoyo dobles y abatibles
  - Lavabo sin pedestal a 80 cm

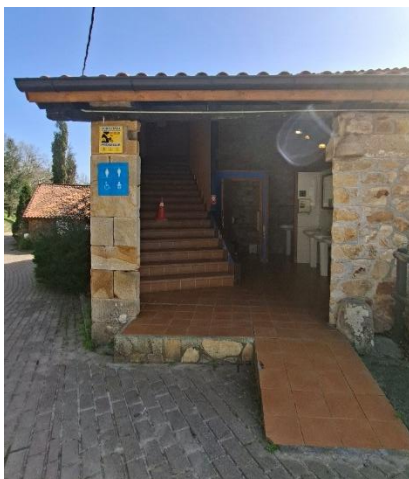
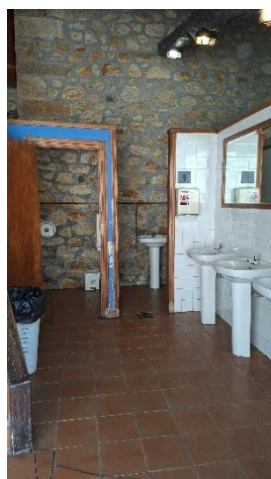
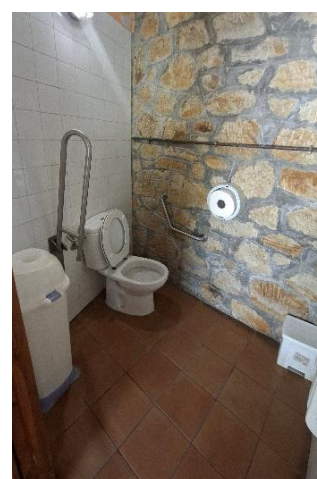
- Aseos mitad de recorrido (bar-restaurant): no hay aseo accesible; el acceso tiene un pequeño escalón (el bar estaba cerrado en la visita).
- Aseo adaptado caserío/oficinas:
  - puerta 70 cm, sin giro/transferencia real; no recomendable como aseo accesible.
  - Acceso con pendiente practícale o con ayuda
  - Puerta **70 cm**
  - Espacio de giro reducido
  - Transferencia lateral con obstáculos, de 80 cm
  - Inodoro a 40 cm
  - Barras de apoyo abatible en zona de transferencia, y fija en pared
  - Lavabos fuera de cabina, con pedestal

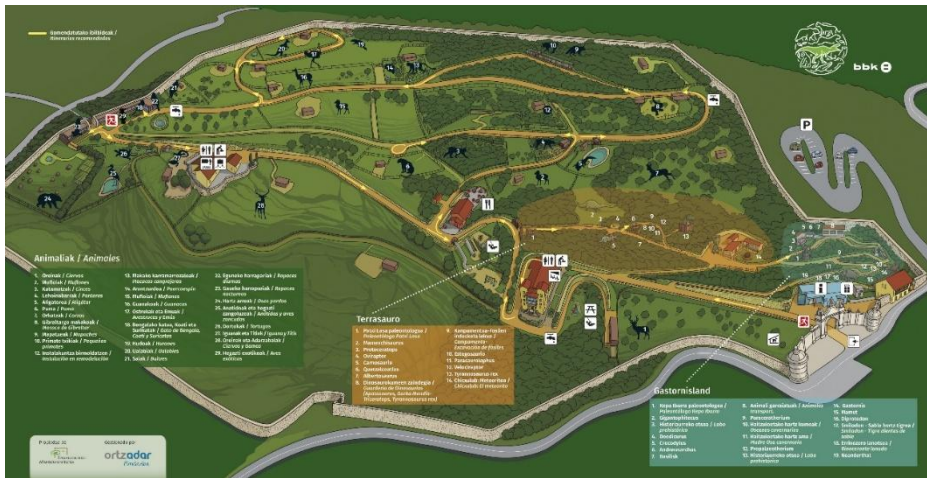
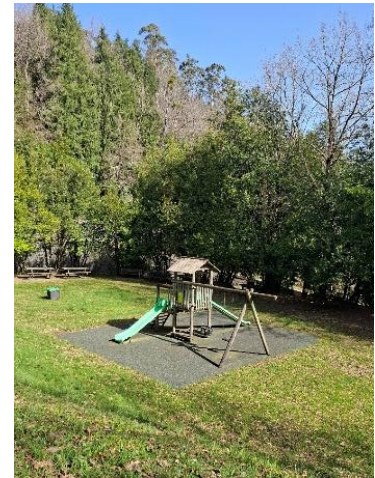
- Ambiente general tranquilo; más ruido en parque infantil y zona bar cuando hay gente.
- Zonas interiores con luz más baja (intencionada) y focos puntuales.
- Zonas interiores con luz más baja (intencionada) y focos puntuales
- No hay zona tranquila señalizada, pero el entorno permite apartarse; además se puede salir/entrar con la misma entrada.
