E. PAUTAS ESPECÍFICAS. ACCESO (2 DE 2)

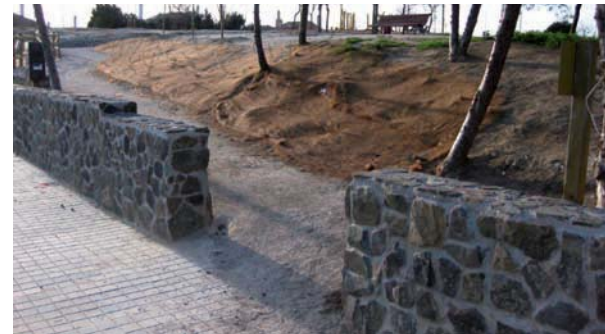
▲ FIG. 10/11

La señalización del acceso ha de ser coherente con las condiciones reales del parque. La situación que ilustran las fotografías es claramente inaccesible para personas usuarias en silla de ruedas aunque indique lo contrario.

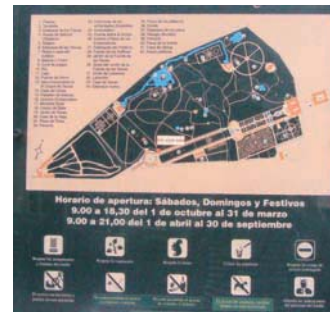
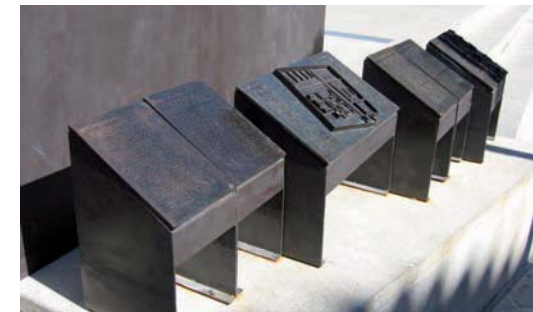
▲ FIG. 12/13

Se ha de procurar que la información ofrecida en la señalización de los accesos, mediante mapas o planos, incluya referencias de cuáles son los itinerarios adaptados, facilitando así la estancia a los visitantes. Se recomienda que la información se ofrezca en todos los canales posibles. Para ello, los planos tacto-visuales resultan muy apropiados.
